104年 清洗水塔、蓄水池 工程

台北市立北投國民中學 照片

施工廠商：安誠環保清潔有限公司  
施工日期：104年2月28日

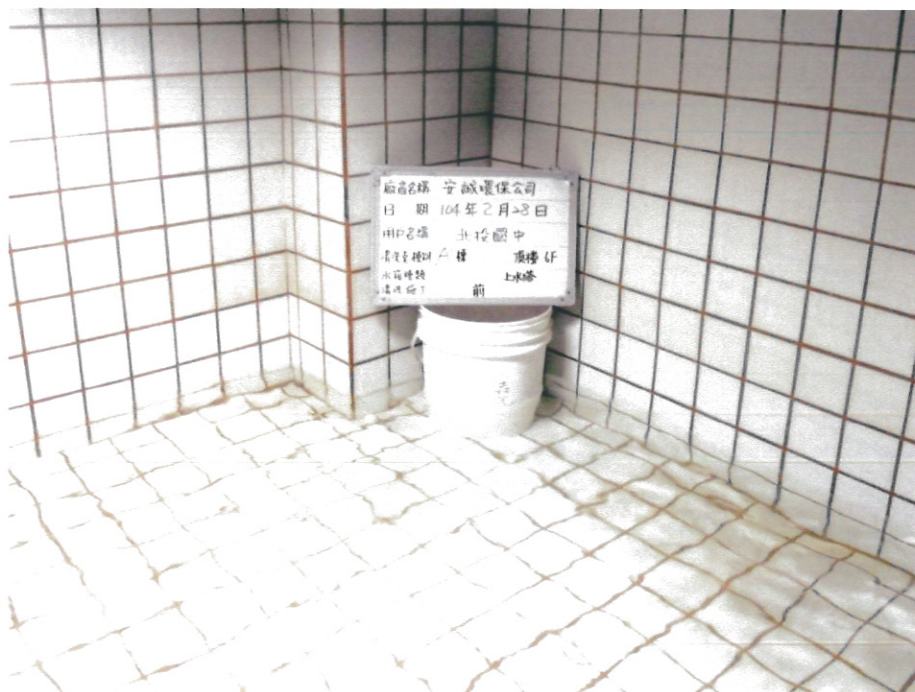
A 上水塔清洗前

| | 結 構 體 | <input type="checkbox"/> 正常 <input checked="" type="checkbox"/> 2 與消防水塔或管線併用 <input type="checkbox"/> 3 龜裂滲水 <input type="checkbox"/> 3 漏水 <input type="checkbox"/> 設置消防污染防制設備 | | | |
| | 人孔狀況 | <input type="checkbox"/> 正常 <input type="checkbox"/> 8 未密閉 <input checked="" type="checkbox"/> 8 未上鎖 <input type="checkbox"/> 8 蓋破損 <input type="checkbox"/> 8 無蓋 <input type="checkbox"/> 9 孔緣未提高或破損 <input type="checkbox"/> 10 孔蓋生鏽 | | | |
| 內部狀況 | <input type="checkbox"/> 正常 <input type="checkbox"/> 池內有異物 <input checked="" type="checkbox"/> 底部不潔 <input type="checkbox"/> 10 鋼筋裸露生銹 <input type="checkbox"/> 10 爬梯或配件銹蝕 | | | | |

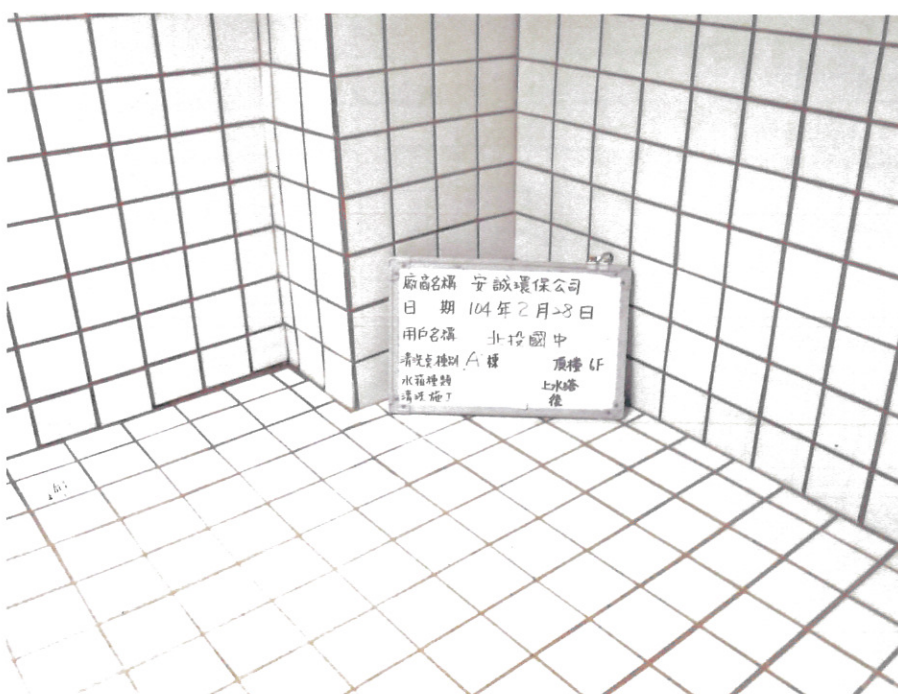
A 上水塔清洗後

| 水 質 評 估 | (飲用水水質標準 0.2~1.0 mg/L); 清洗前餘氯量: mg/L; 清洗後餘氯量: 0.34 mg/L | | | | |

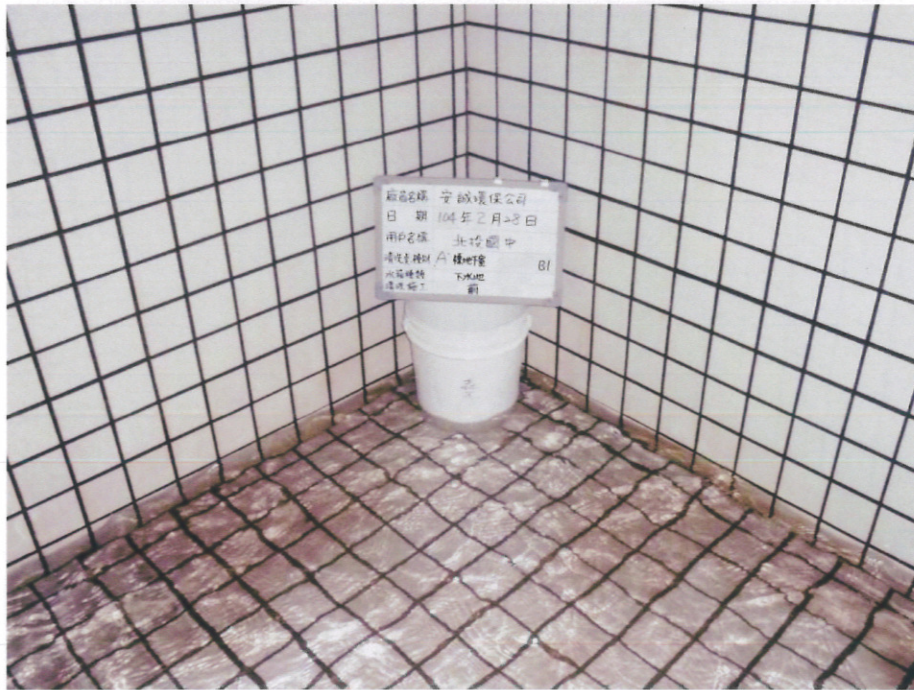
A 下水池清洗前

| | 周圍狀況 | <input type="checkbox"/> 正常 <input checked="" type="checkbox"/> 4 堆放污物雜物 <input type="checkbox"/> 4 積水 <input type="checkbox"/> 6 設於地面(板)下 <input type="checkbox"/> 其他<br><input checked="" type="checkbox"/> 5 污水管由內部或上方通過 <input type="checkbox"/> 6 與外牆未隔離 <input type="checkbox"/> 6 與污水池或化糞池相鄰 | | | |
| | 頂部狀況 | <input type="checkbox"/> 正常 <input type="checkbox"/> 4 堆放機器雜物 <input type="checkbox"/> 4 積水 <input checked="" type="checkbox"/> 7 孔未密閉(三級棒等) <input type="checkbox"/> 其他 | | | |
| | 人孔狀況 | <input type="checkbox"/> 正常 <input type="checkbox"/> 8 未密閉 <input checked="" type="checkbox"/> 8 未上鎖 <input type="checkbox"/> 8 蓋破損 <input type="checkbox"/> 8 無蓋 <input type="checkbox"/> 9 孔緣未提高或破損 <input type="checkbox"/> 10 孔蓋生鏽 | | | |

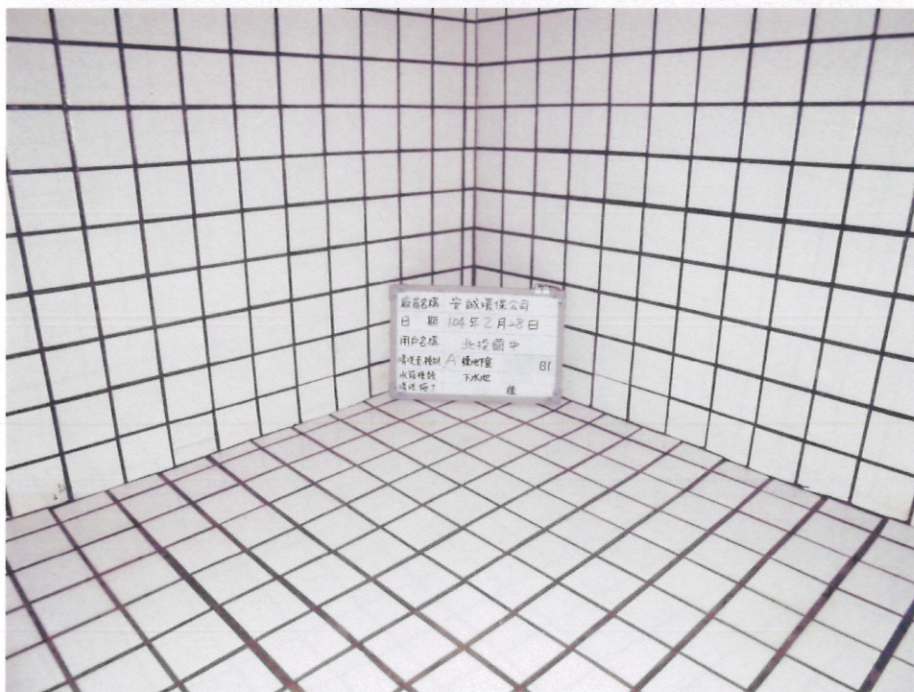
A 下水池清洗後

| 水質評估 | (飲用水水質標準 0.2~1.0 mg/L); 清洗前餘氯量： mg/L; 清洗後餘氯量： <u>2.30</u> mg/L | | | | |

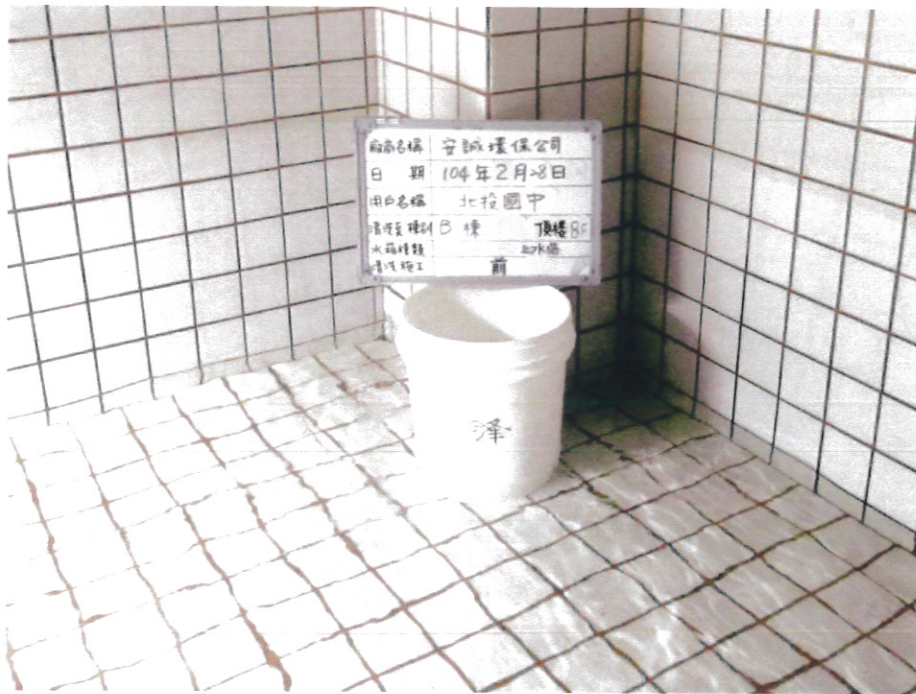
B 上水塔清洗前

| | 人孔狀況 | <input type="checkbox"/> 正常 <input type="checkbox"/> 8 未密閉 <input checked="" type="checkbox"/> 8 未上鎖 <input type="checkbox"/> 8 蓋破損 <input type="checkbox"/> 8 無蓋 <input type="checkbox"/> 9 孔緣未提高或破損 <input type="checkbox"/> 10 孔蓋生鏽 | | |

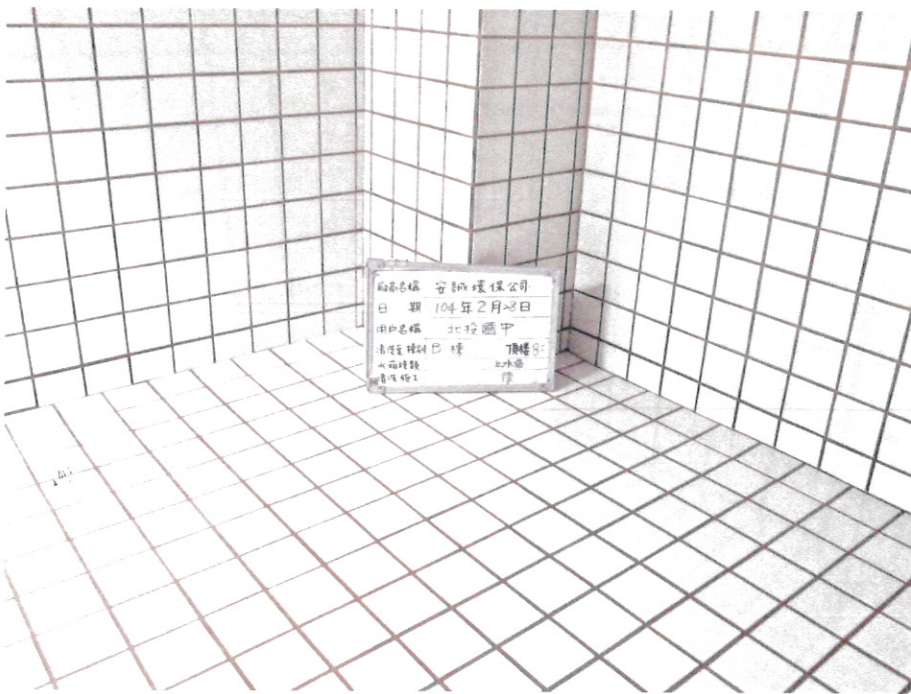
B 上水塔清洗後

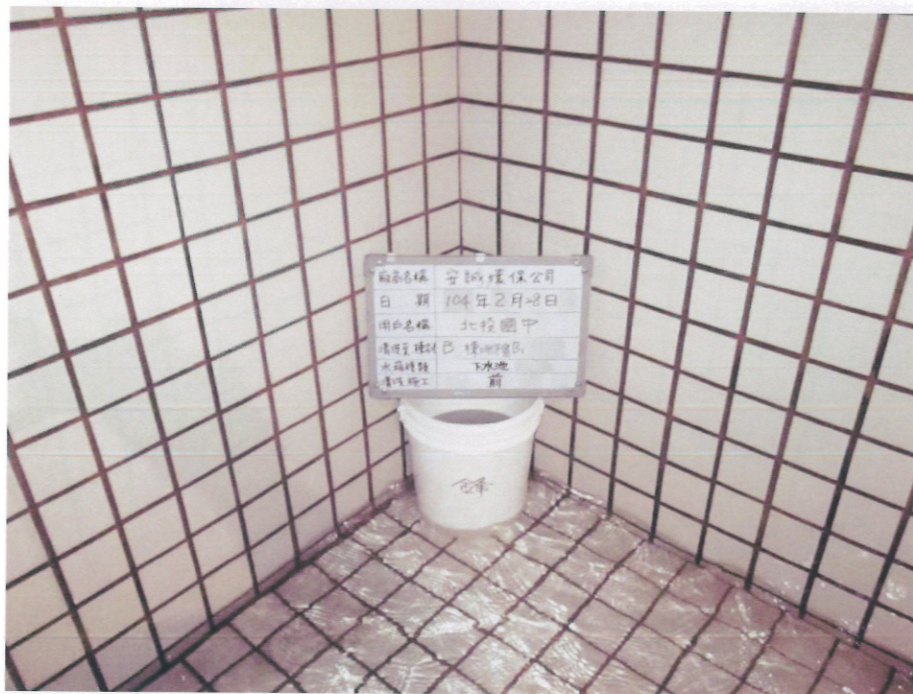
B 下水池清洗前

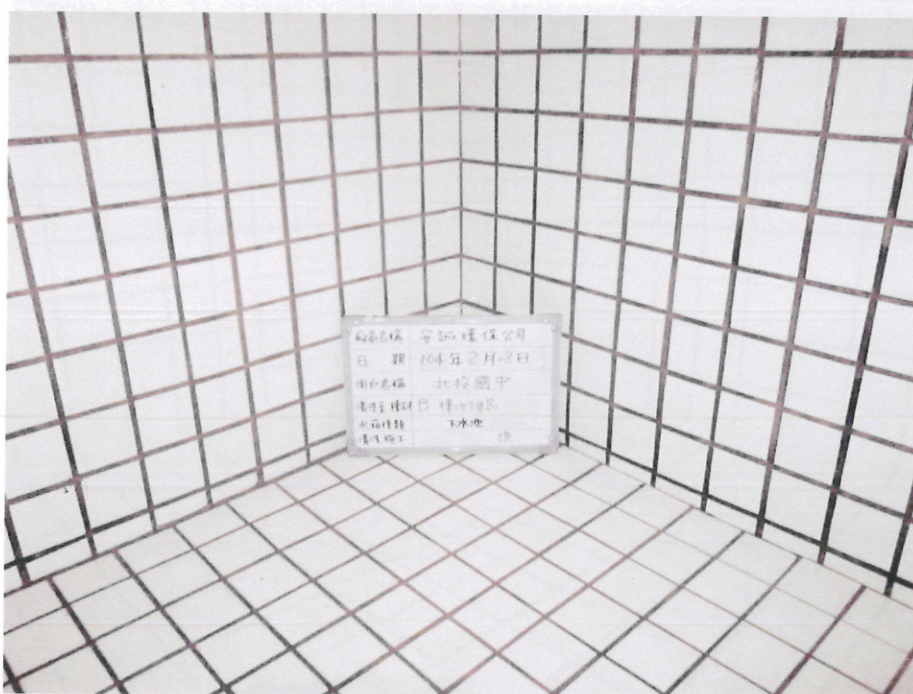
B 下水池清洗後

| 水 質 評 估 | (飲用水水質標準 0.2~1.0 mg/L); 清洗前餘氯量: mg/L; 清洗後餘氯量: 2.35 mg/L | | | | |

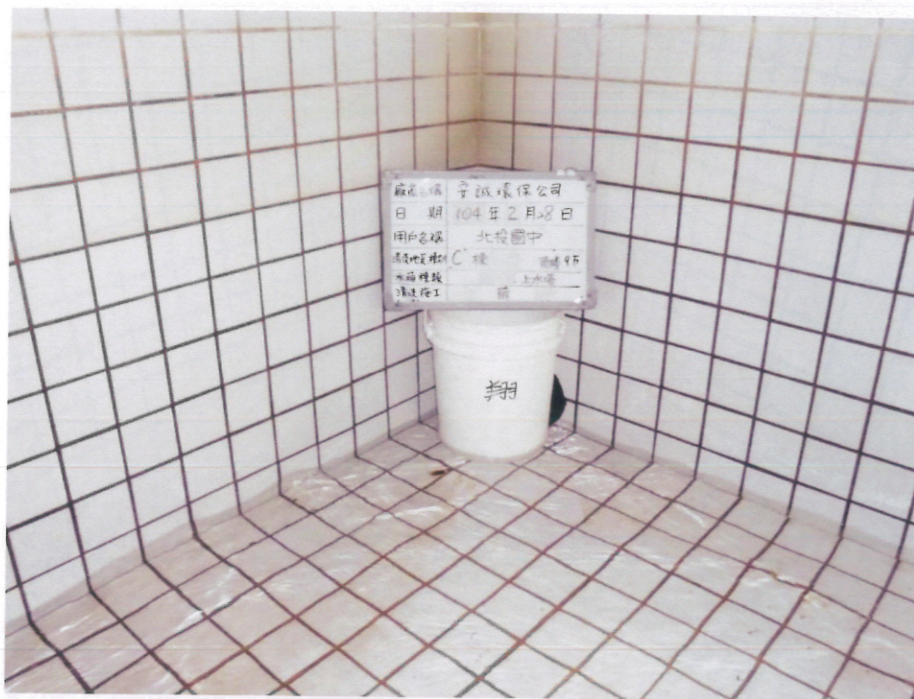
C 上水塔清洗前

| | 結 構 體 | <input type="checkbox"/> 正常 <input checked="" type="checkbox"/> 2 與消防水塔或管線併用 <input type="checkbox"/> 3 龜裂滲水 <input type="checkbox"/> 3 漏水 <input type="checkbox"/> 設置消防污染防制設備 | | | |
| | 人孔狀況 | <input type="checkbox"/> 正常 <input type="checkbox"/> 8 未密閉 <input checked="" type="checkbox"/> 8 未上鎖 <input type="checkbox"/> 8 蓋破損 <input type="checkbox"/> 8 無蓋 <input type="checkbox"/> 9 孔緣未提高或破損 <input type="checkbox"/> 10 孔蓋生鏽 | | | |

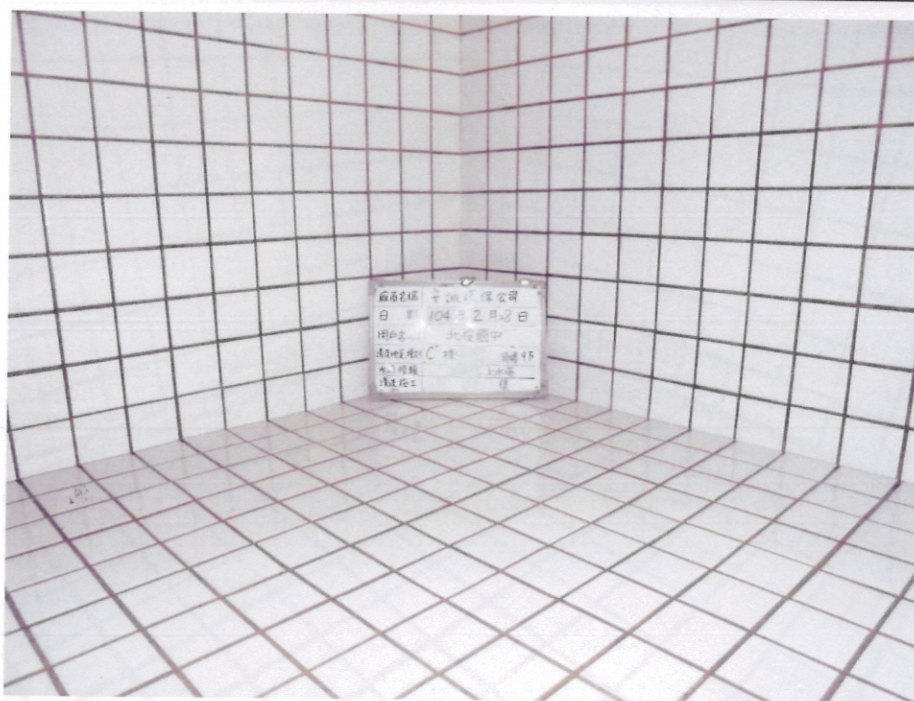
C 上水塔清洗後

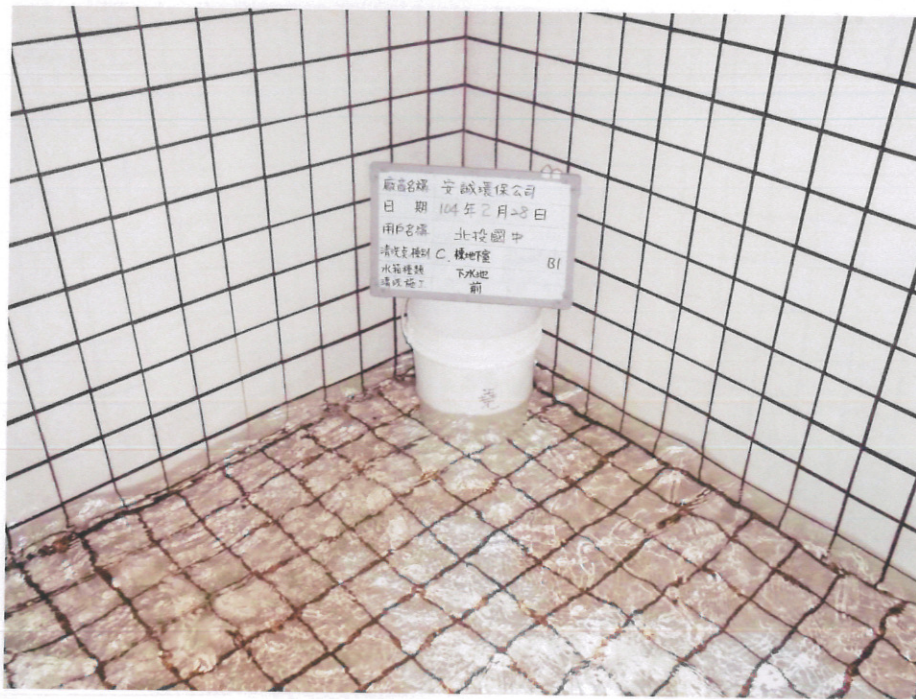
C 下水池清洗前

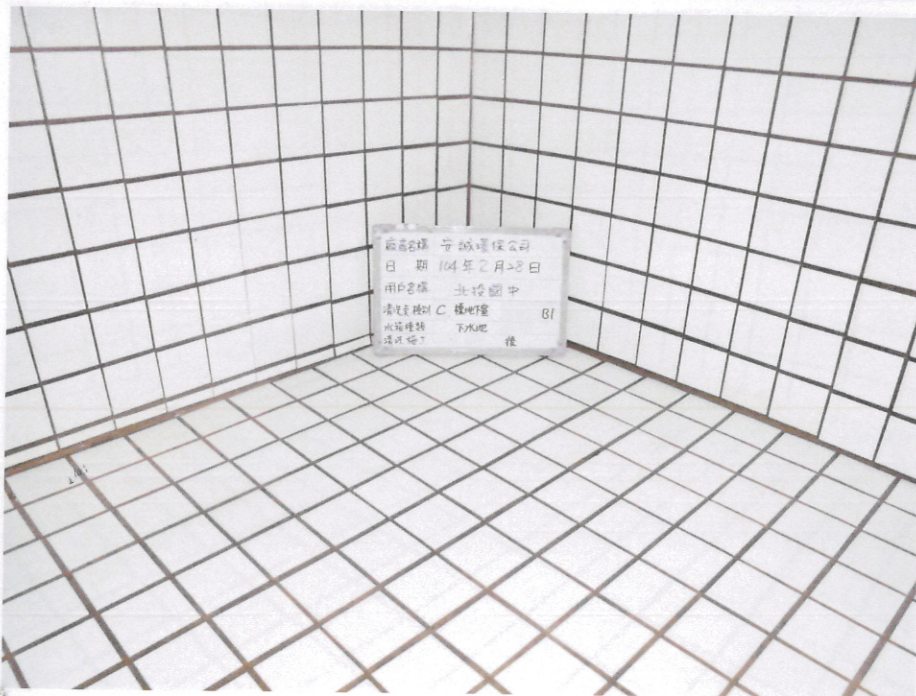
C 下水池清洗後

| 水質評估 | (飲用水水質標準 0.2~1.0 mg/L); 清洗前餘氯量: mg/L; 清洗後餘氯量: 2.30mg/L | | | |

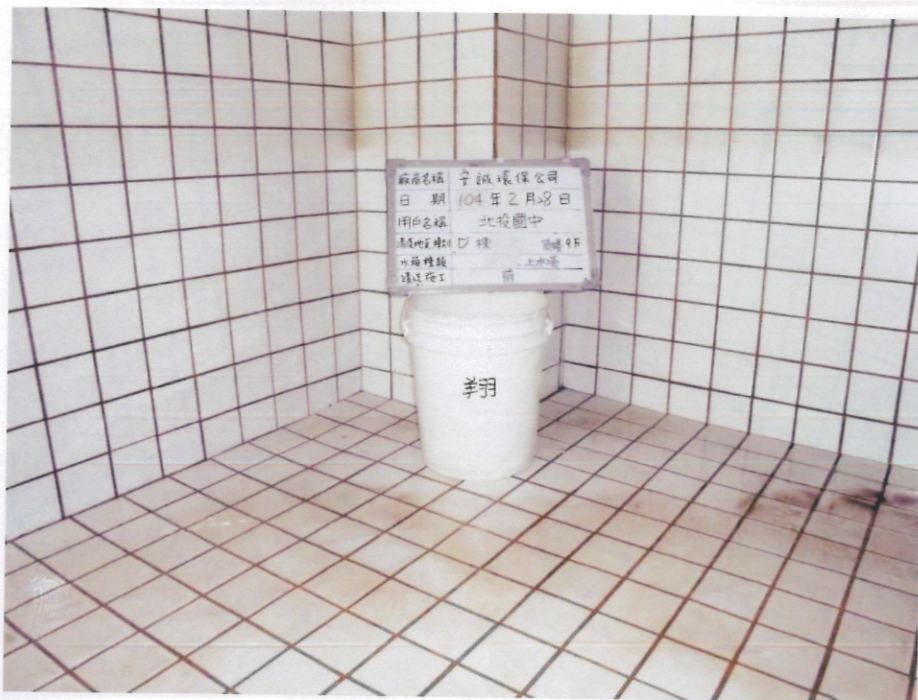
D 上水塔清洗前

| | 人孔狀況 | <input type="checkbox"/> 正常 <input type="checkbox"/> 8 未密閉 <input checked="" type="checkbox"/> 8 未上鎖 <input type="checkbox"/> 8 蓋破損 <input type="checkbox"/> 8 無蓋 <input type="checkbox"/> 9 孔緣未提高或破損 <input type="checkbox"/> 10 孔蓋生鏽 | | | |

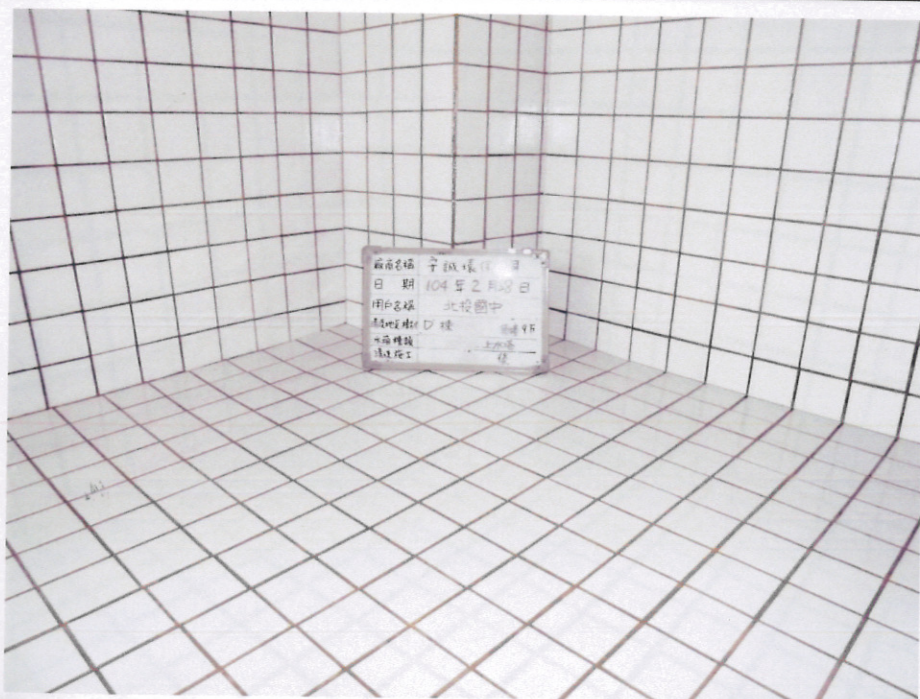
D 上水塔清洗後

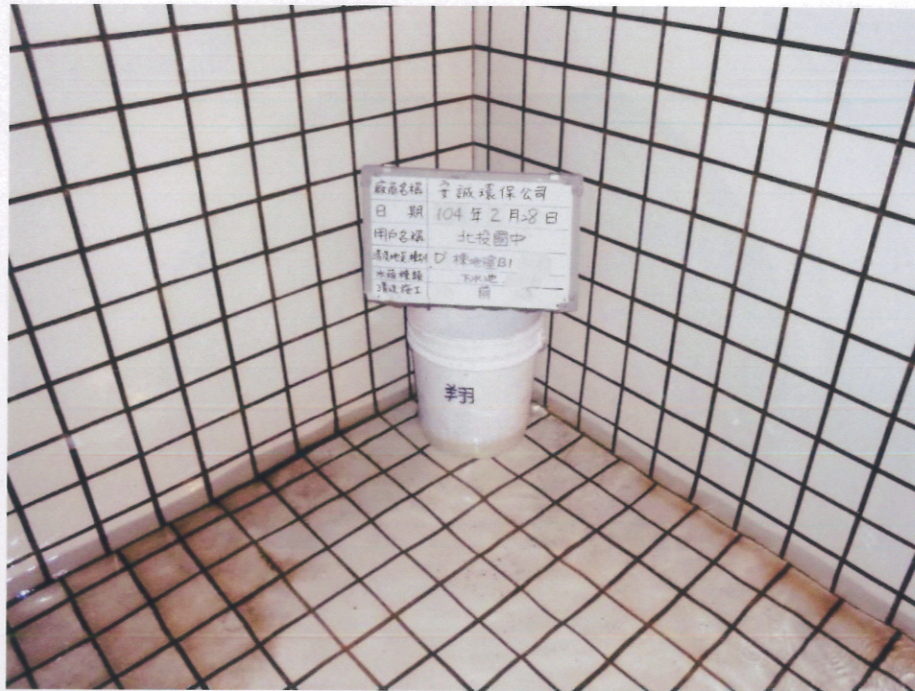
D 下水池清洗前

| | 人孔狀況 | <input type="checkbox"/> 正常 <input type="checkbox"/> 8 未密閉 <input checked="" type="checkbox"/> 8 未上鎖 <input type="checkbox"/> 8 蓋破損 <input type="checkbox"/> 8 無蓋 <input type="checkbox"/> 9 孔緣未提高或破損 <input type="checkbox"/> 10 孔蓋生鏽 | | | |

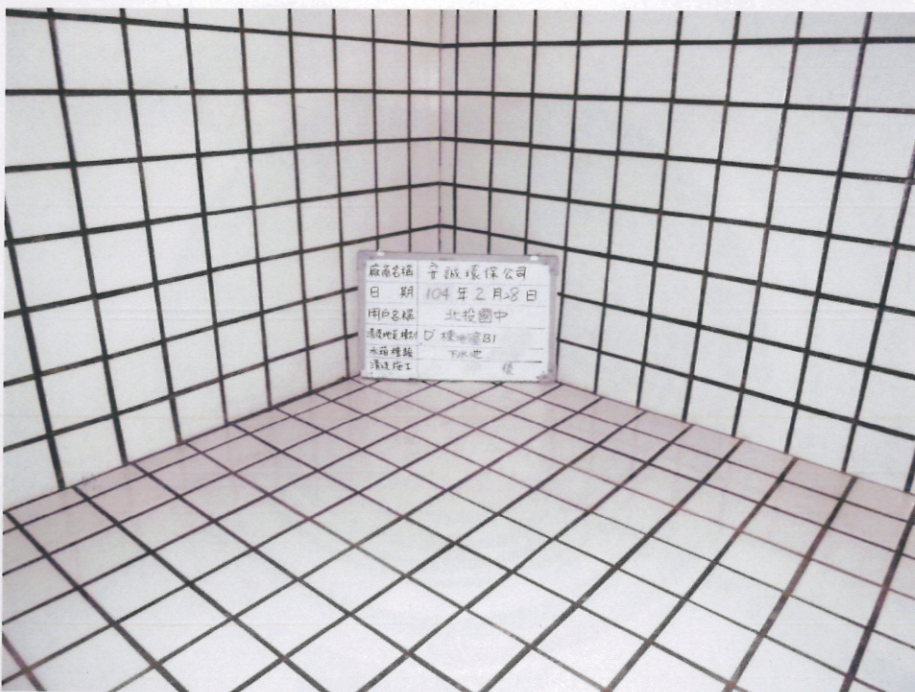
D 下水池清洗後

| 水 質 評 估 | (飲用水水質標準 0.2~1.0 mg/L); 清洗前餘氯量: mg/L; 清洗後餘氯量: <u>0.30</u> mg/L | | | | |

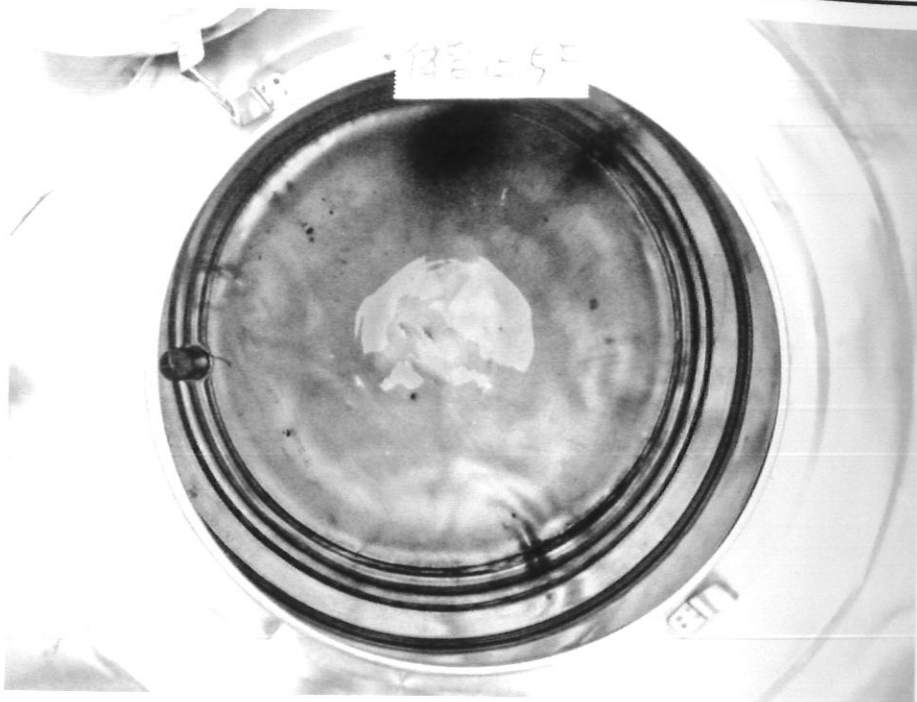
體育1 上水塔清洗前

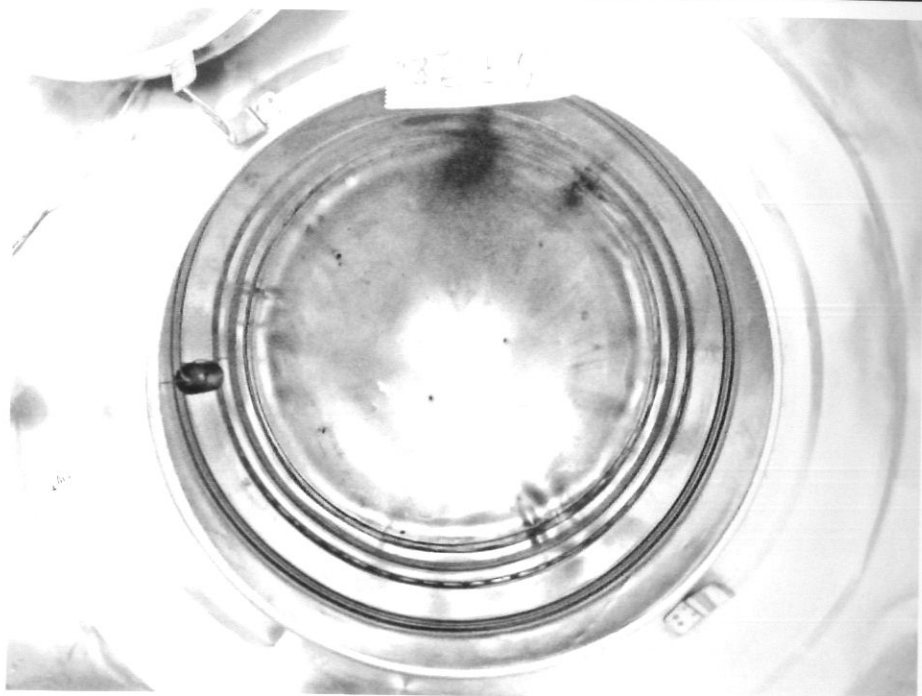
體育1 上水塔清洗後

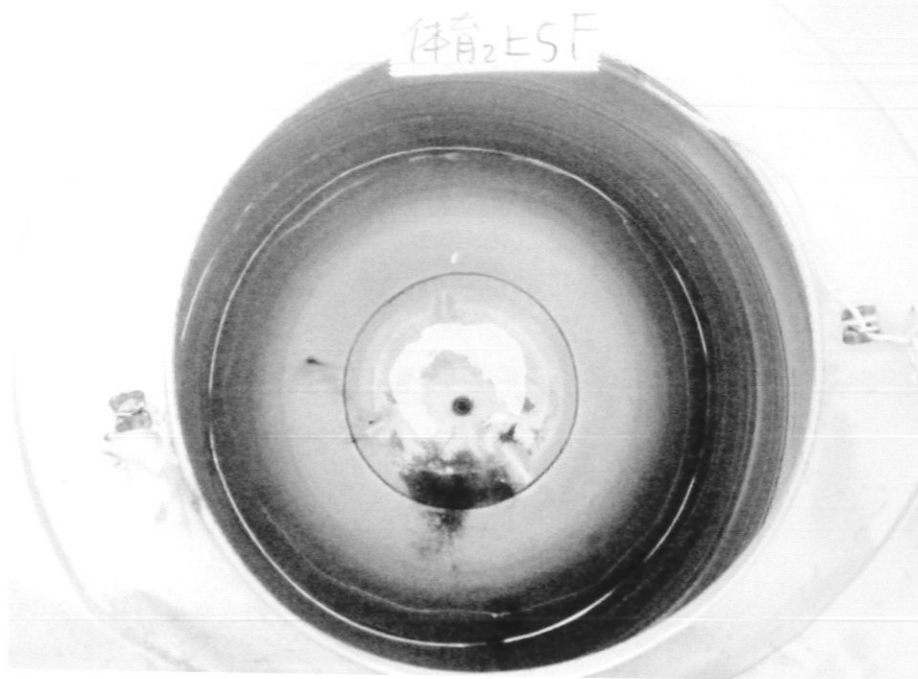
體育2 上水塔清洗前

| | 人孔狀況 | <input type="checkbox"/> 正常 <input type="checkbox"/> 8 未密閉 <input checked="" type="checkbox"/> 8 未上鎖 <input type="checkbox"/> 8 蓋破損 <input type="checkbox"/> 8 無蓋 <input type="checkbox"/> 9 孔緣未提高或破損 <input type="checkbox"/> 10 孔蓋生鏽 | | |
| | 溢 排 管 | <input type="checkbox"/> 正常 <input type="checkbox"/> 11 未設倒 U <input type="checkbox"/> 11 未設防蟲網 <input type="checkbox"/> 11 防蟲網破損 <input checked="" type="checkbox"/> 無溢排管 | | |
| | 通 氣 管 | <input type="checkbox"/> 正常 <input type="checkbox"/> 11 未設倒 U <input type="checkbox"/> 11 未設防蟲網 <input type="checkbox"/> 11 防蟲網破損 <input checked="" type="checkbox"/> 無通氣管 | | |

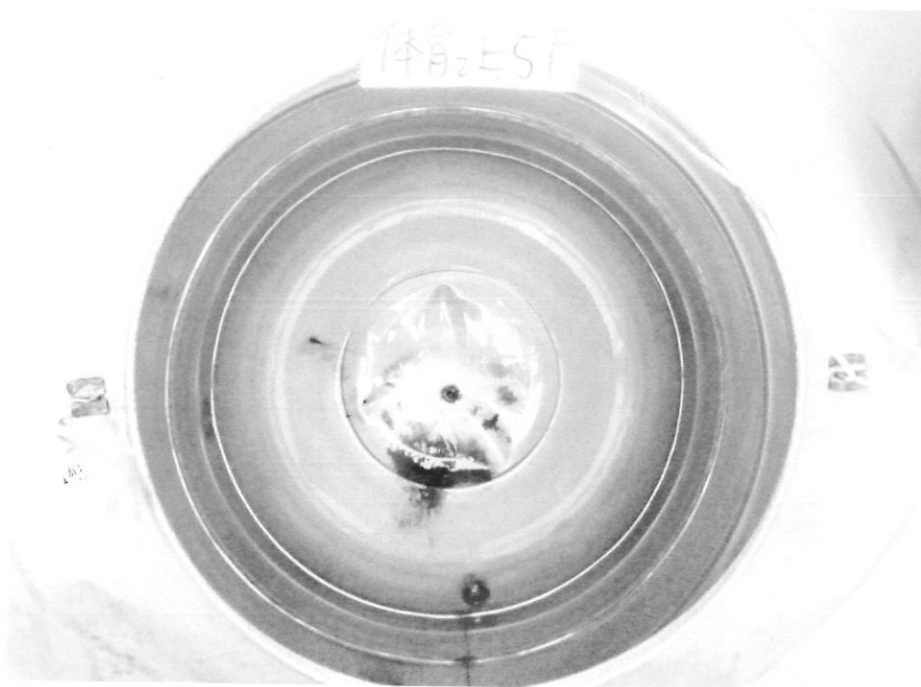
體育2 上水塔清洗後

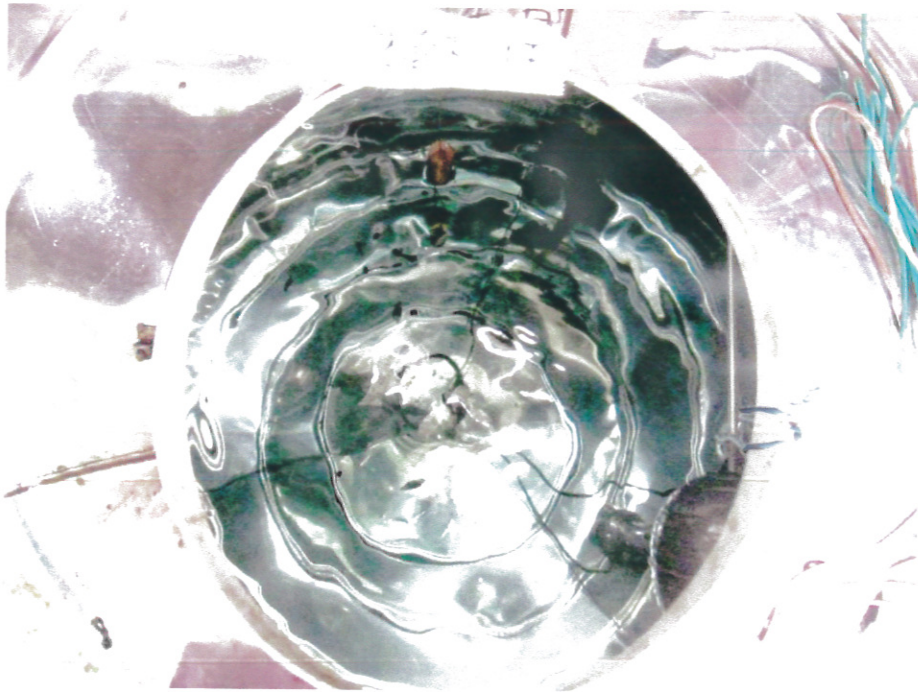
體育下水池清洗前

| | 人孔狀況 | <input type="checkbox"/> 正常 <input type="checkbox"/> 8 未密閉 <input checked="" type="checkbox"/> 8 未上鎖 <input type="checkbox"/> 8 蓋破損 <input type="checkbox"/> 8 無蓋 <input type="checkbox"/> 9 孔緣未提高或破損 <input type="checkbox"/> 10 孔蓋生鏽 | | | |
| | 溢 排 管 | <input type="checkbox"/> 正常 <input type="checkbox"/> 11 未設倒 U <input type="checkbox"/> 11 未設防蟲網 <input type="checkbox"/> 11 防蟲網破損 <input checked="" type="checkbox"/> 無溢排管 | | | |
| | 通 氣 管 | <input type="checkbox"/> 正常 <input type="checkbox"/> 11 未設倒 U <input type="checkbox"/> 11 未設防蟲網 <input type="checkbox"/> 11 防蟲網破損 <input checked="" type="checkbox"/> 無通氣管 | | | |

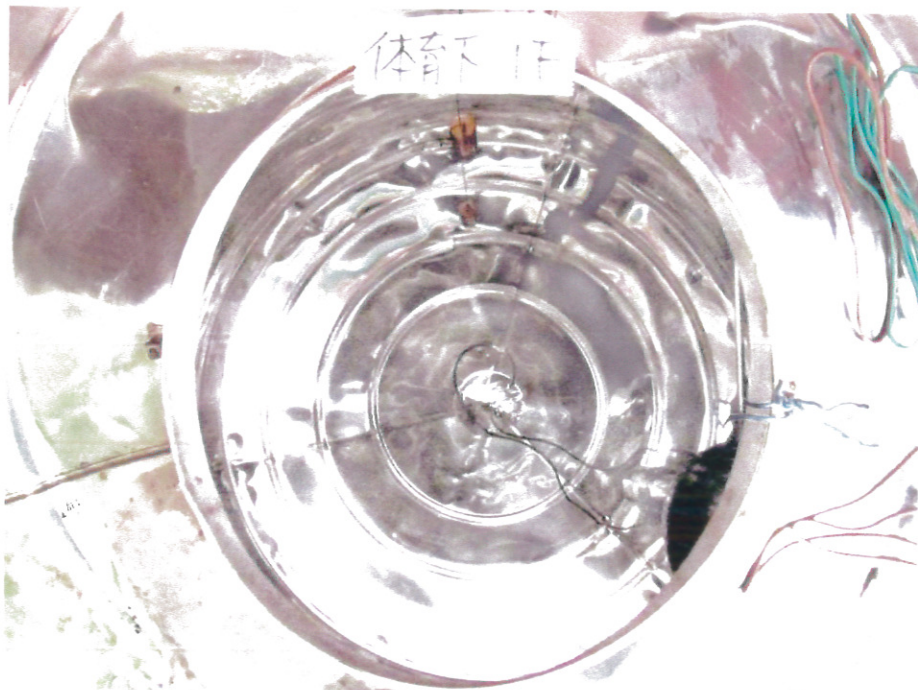
體育下水池清洗後
